Rapport de repérage des matériaux et produits contenant de l'amiante avant-vente d'un immeuble

PRESBYTERE DE BRELEVENEZ
Place Ernest Laurent
22300 LANNION

Date du rapport : 12/05/2023

Référence du dossier :
2304CBRRE2346000038

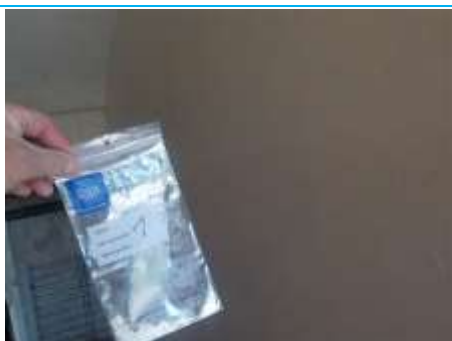
Matériaux : ZPSO-001
Prélèvement : P001
Description : Enduit murs
Localisation : Rez de chaussée - Dégageement
Résultat : Absence d'amiante

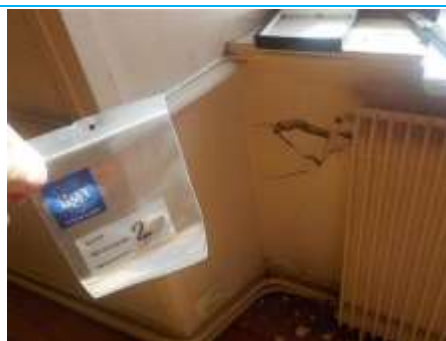
Matériaux : ZPSO-002
Prélèvement : P002
Description : Enduit murs
Localisation : 1er étage - Pièce 3
Résultat : Absence d'amiante

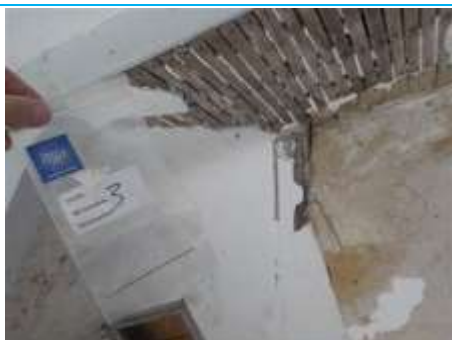
Matériaux : ZPSO-003
Prélèvement : P003
Description : Enduit plafonds / murs
Localisation : 2ème étage - Pièce 1
Résultat : Absence d'amiante

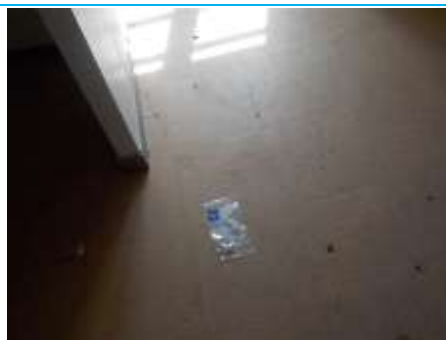
Matériaux : ZPSO-004
Prélèvement : P004
Description : Dalle de sol
Localisation : 2ème étage - Salle de bain
Résultat : Absence d'amiante

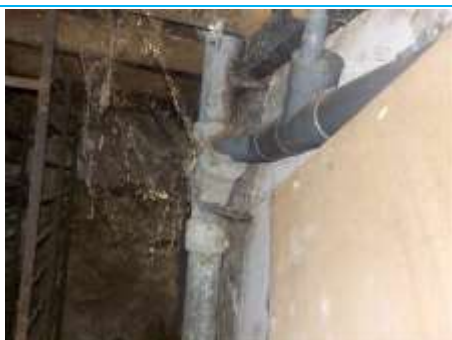
Localisation	Composant	N° Composant	N° Prélèvement	Conclusion (justification)	Etat de conservation et préconisations
Rez de chaussée - Cave	6 - Conduits et accessoires intérieurs - Conduits de fluides (air, eau, vapeur, fumée, échappement, autres fluides) - Conduit en fibres-ciment	ZPSO-005		Présence d'amiante (Sur jugement de l'opérateur)	EP Surveiller l'évolution de l'état de conservation
Rez de chaussée: 1/2 niveau - Wc	6 - Conduits et accessoires intérieurs - Conduits de fluides (air, eau, vapeur, fumée, échappement, autres fluides) - Conduit en fibres-ciment	ZPSO-006		Présence d'amiante (Sur jugement de l'opérateur)	EP Surveiller l'évolution de l'état de conservation
Cabanon 1 - Cabanon 1	1 - Couvertures, Toitures, Terrasses et étanchéités - Plaques ondulées et planes - Plaques en fibres-ciment (y compris plaques « sous tuiles »)	ZPSO-007		Présence d'amiante (Sur jugement de l'opérateur)	EP Surveiller l'évolution de l'état de conservation

Matériaux : ZPSO-005
Prélèvement :
Description : Conduit en fibres-ciment
Localisation : Rez de chaussée - Cave
Résultat : Présence d'amiante

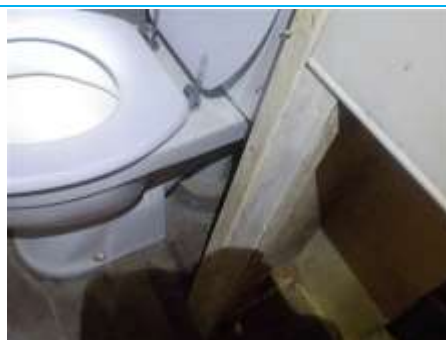
Matériaux : ZPSO-006
Prélèvement :
Description : Conduit en fibres-ciment
Localisation : Rez de chaussée; 1/2 niveau - Wc
Résultat : Présence d'amiante

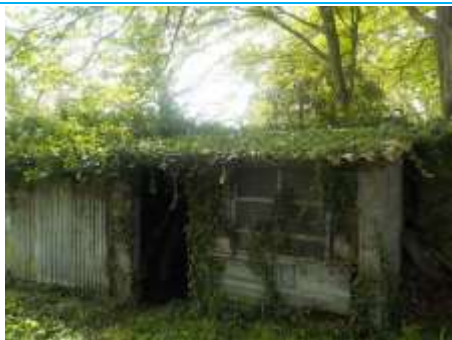
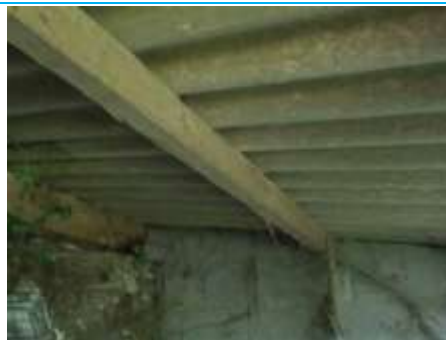
Matériaux : ZPSO-007
Prélèvement :
Description : Plaques en fibres-ciment
Localisation : Cabanon 1 - Cabanon 1
Résultat : Présence d'amiante

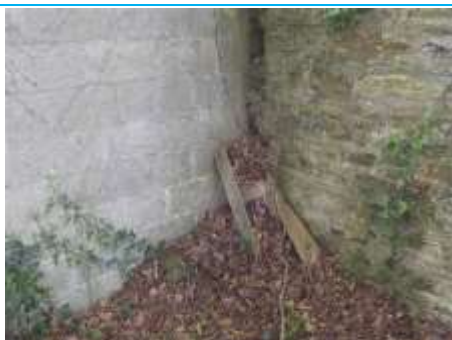
Localisation	Composant	N° Composant	N° Prélèvement	Conclusion (justification)
Cabanon 1 - Cabanon 1	10 - Aménagements, voiries et réseaux divers - Aménagements extérieurs - Élément en fibres- ciment (jardinières, bordures...)	Jardinière fibrociment	ZPSO- 008	Présence d'amiante (Sur jugement de l'opérateur)

Matériaux : ZPSO-008
Prélèvement :
Description : Jardinière fibrociment
Localisation : Cabanon 1 - Cabanon 1
Résultat : Présence d'amiante

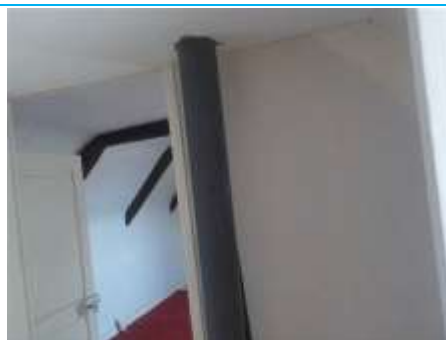
Matériaux : ZPSO-009
Prélèvement :
Description : Conduit en pvc
Localisation : 2ème étage - Salle de bain
Résultat : Absence d'amiante

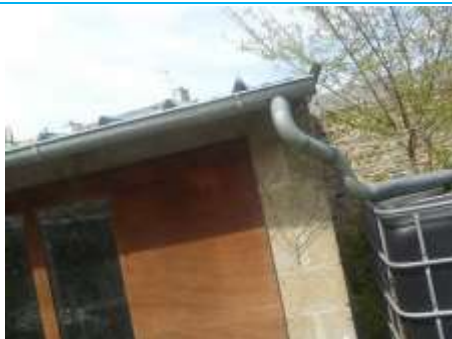
Cabanon 2 - Cabanon 2	2 - Parois verticales extérieures et Façades - Éléments associés aux façades - Conduit d'eaux pluviales	Conduit d'eaux pluviales zinc	ZPSO- 010		Matériau ou produit qui par nature ne contient pas d'amiante
Oratoire	2 - Parois verticales extérieures et Façades - Éléments associés aux façades - Conduit d'eaux pluviales	Conduit d'eaux pluviales zinc	ZPSO- 011		Matériau ou produit qui par nature ne contient pas d'amiante

Matériaux : ZPSO-010
Prélèvement :
Description : Conduit d'eaux pluviales zinc
Localisation : Cabanon 2 - Cabanon 2
Résultat : Absence d'amiante

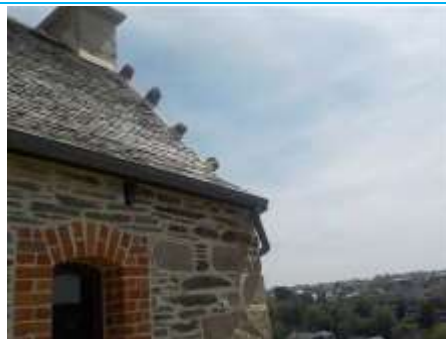
Matériaux : ZPSO-011
Prélèvement :
Description : Conduit d'eaux pluviales zinc
Localisation : Oratoire
Résultat : Absence d'amiante

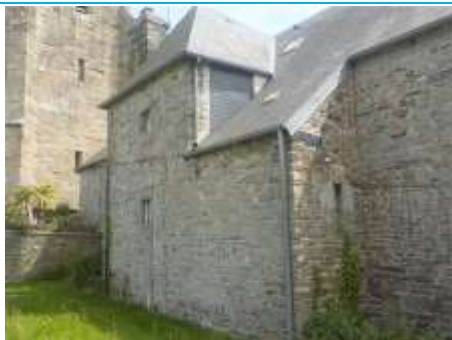
Matériaux : ZPSO-012
 Prélèvement :
 Description : Conduit d'eaux pluviales zinc
 Localisation : Parties extérieures
 Résultat : Absence d'amiante

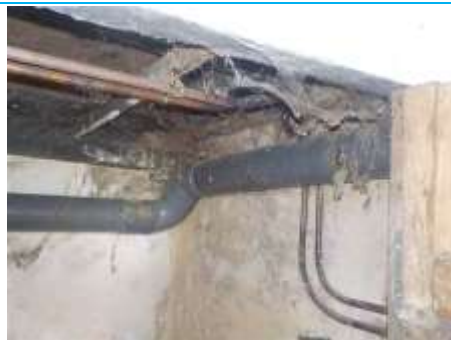
Matériaux : ZPSO-013
 Prélèvement :
 Description : Conduit en pvc
 Localisation : Rez de chaussée - Cave
 Résultat : Absence d'amiante

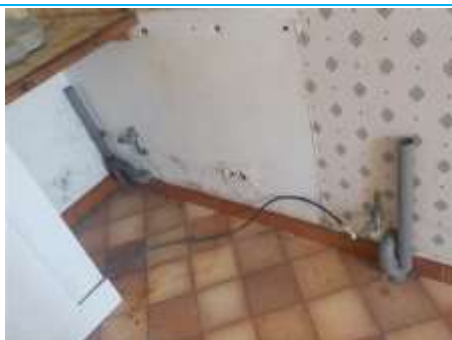
Matériaux : ZPSO-014
 Prélèvement :
 Description : Conduit en pvc
 Localisation : Rez de chaussée - Cuisine
 Résultat : Absence d'amiante

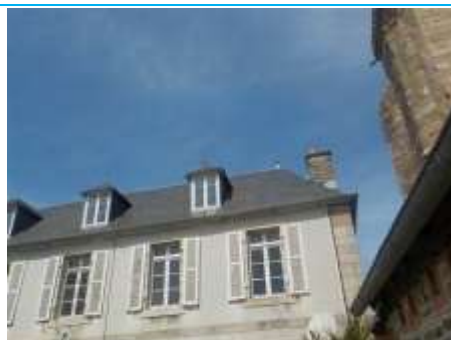
Matériaux : ZPSO-015
 Prélèvement :
 Description : Ardoises naturelles
 Localisation : Parties extérieures: Toiture prebytère
 Résultat : Absence d'amiante

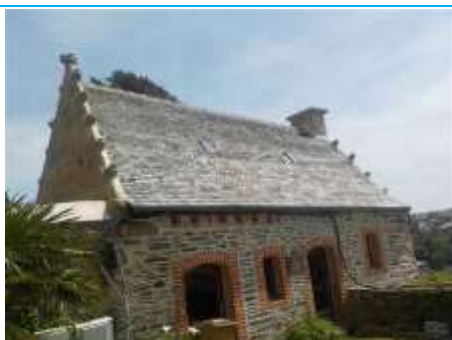
Parties extérieures: Toiture oratoire	1 - Couvertures, Toitures, Terrasses et étanchéités - Ardoises, bardeaux bitumineux - Ardoises	Ardoises naturelles	ZPSO-016	Matériau ou produit qui par nature ne contient pas d'amiante
Cabanon 2 - Cabanon 2	1 - Couvertures, Toitures, Terrasses et étanchéités - Plaques ondulées et planes - Plaques ondulées	Plaques ondulées bac acier	ZPSO-017	Matériau ou produit qui par nature ne contient pas d'amiante

Matériaux : ZPSO-016
 Prélèvement :
 Description : Ardoises naturelles
 Localisation : Parties extérieures: Toiture oratoire
 Résultat : Absence d'amiante

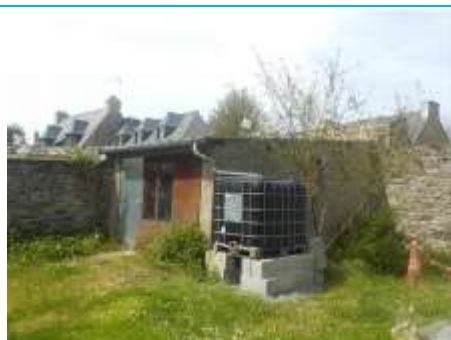
Matériaux : ZPSO-017
 Prélèvement :
 Description : Plaques ondulées bac acier
 Localisation : Cabanon 2 - Cabanon 2
 Résultat : Absence d'amiante

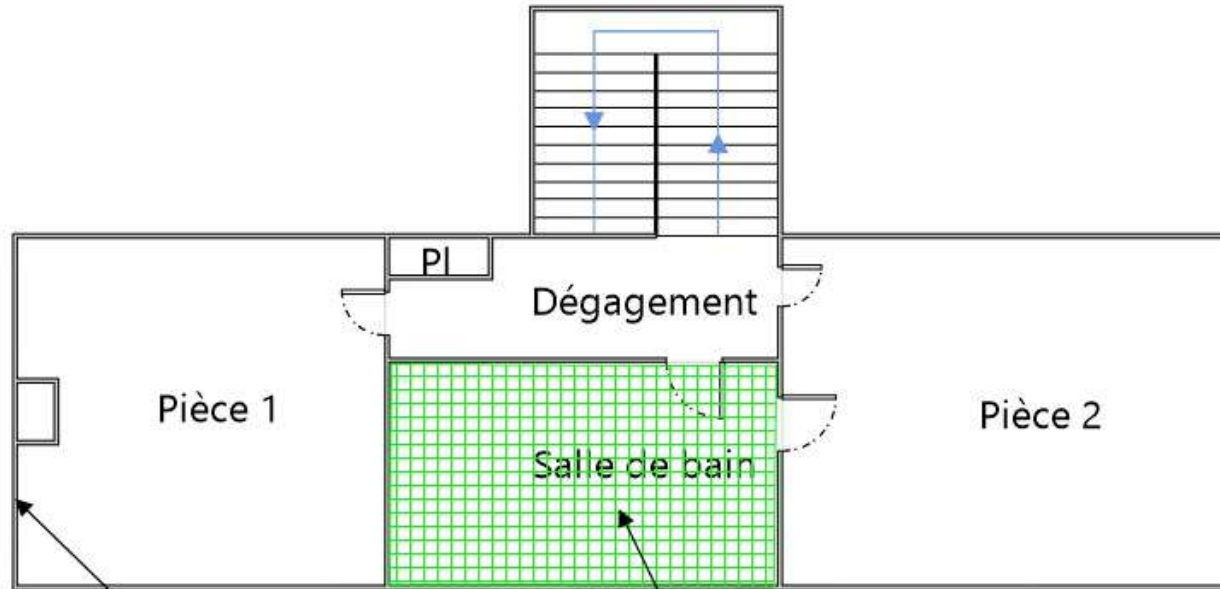
Presbytère: 2ème Etage

P003 - Non amianté
Enduit plafonds / murs

P004 - Non amianté
Dalle de sol
