Constat de risque d'exposition au plomb CREP

BIEN IMMOBILIER CONCERNE : PRESBYTERE DE BRELEVENEZ Place Ernest Laurent 22300 LANNION	Propriétaire VILLE DE LANNION Place du Général Leclerc 22300 LANNION Demandeur VILLE DE LANNION Place du Général Leclerc 22300 LANNION
---	---

Date du rapport : 12/05/2023 Date de visite : 03/05/2023 Nombre de pages : 33 Fait à : 35706 RENNES CEDEX 7 Référence du dossier : 2304CBRRE23460000038	Le présent rapport est établi par : Jean Marc FLAUX dont les compétences sont certifiées par : I.Cert - Centre Alphas - Bâtiment K - Parc d'affaires - Espace Performance 35760 SAINT GREGOIRE (détail sur www.info-certif.fr) sur la durée de validité du 03/02/2019 au 02/02/2024 Certificat de compétence : n° CPDI5112 Contrat d'assurance : AXA / n° 37503519275087 / échéance 31/12/2023	
---	---	--

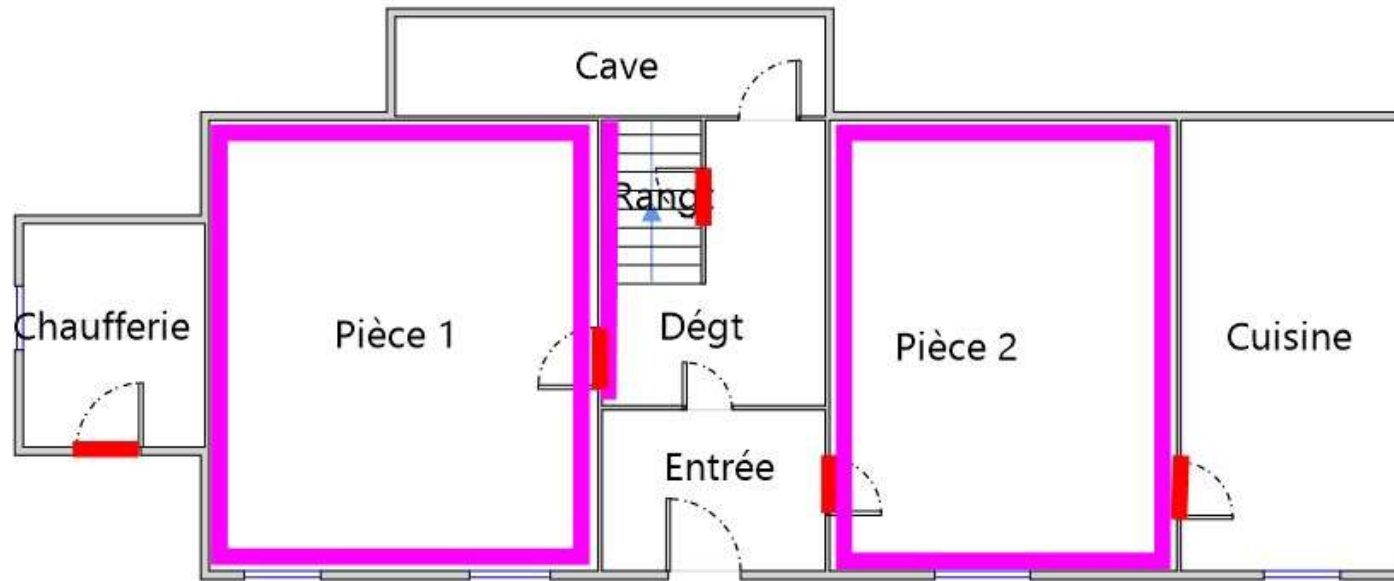
N° planche : 2/7

Murs

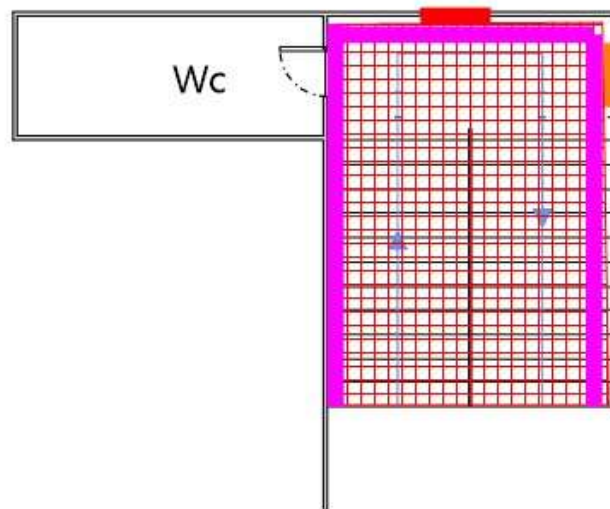
N° planche : 3/7

Murs

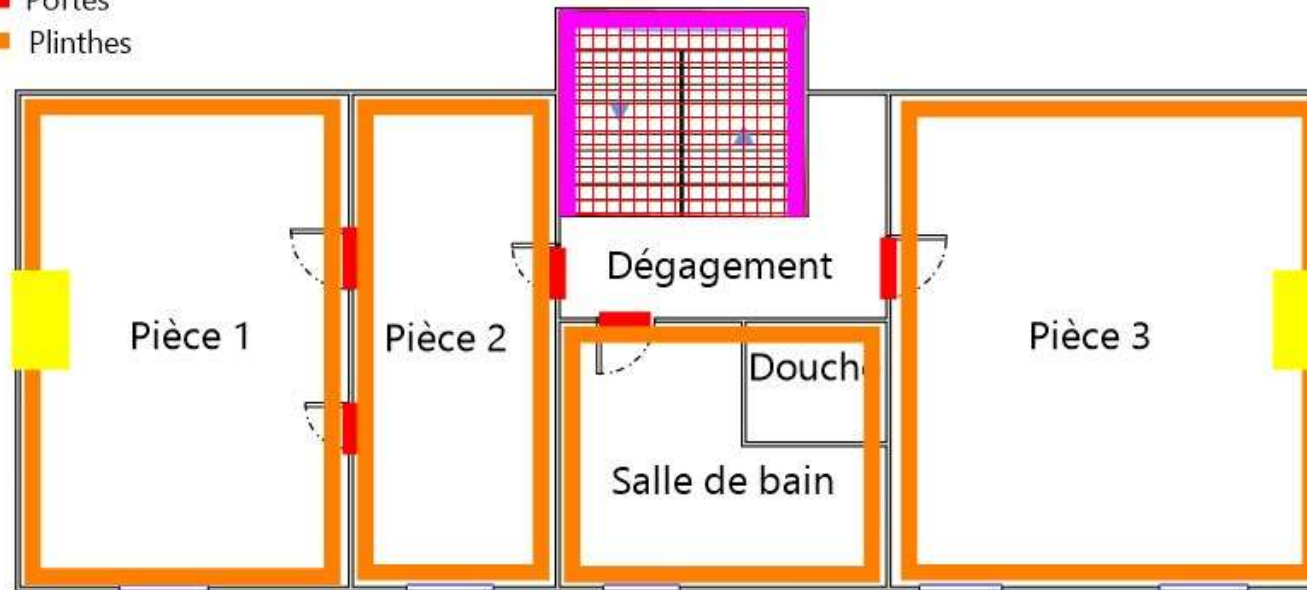
N° planche : 4/7

Plinthes

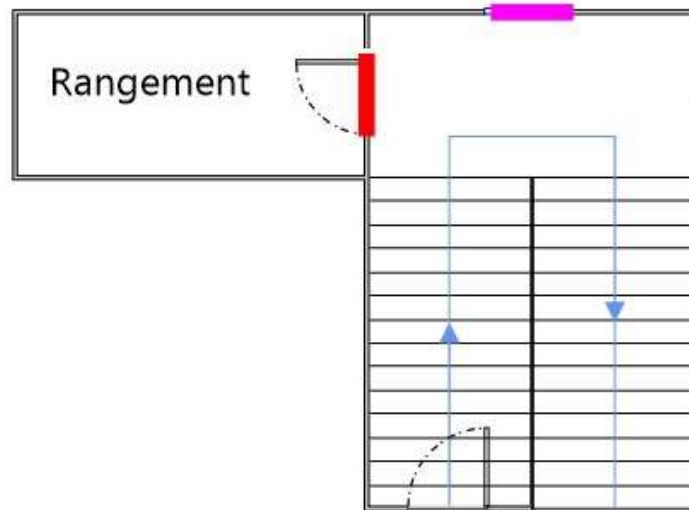
N° planche : 5/7

Unités de diagnostic contenant du plomb valeur > seuil réglementaire:

- Porte
- Fenêtre

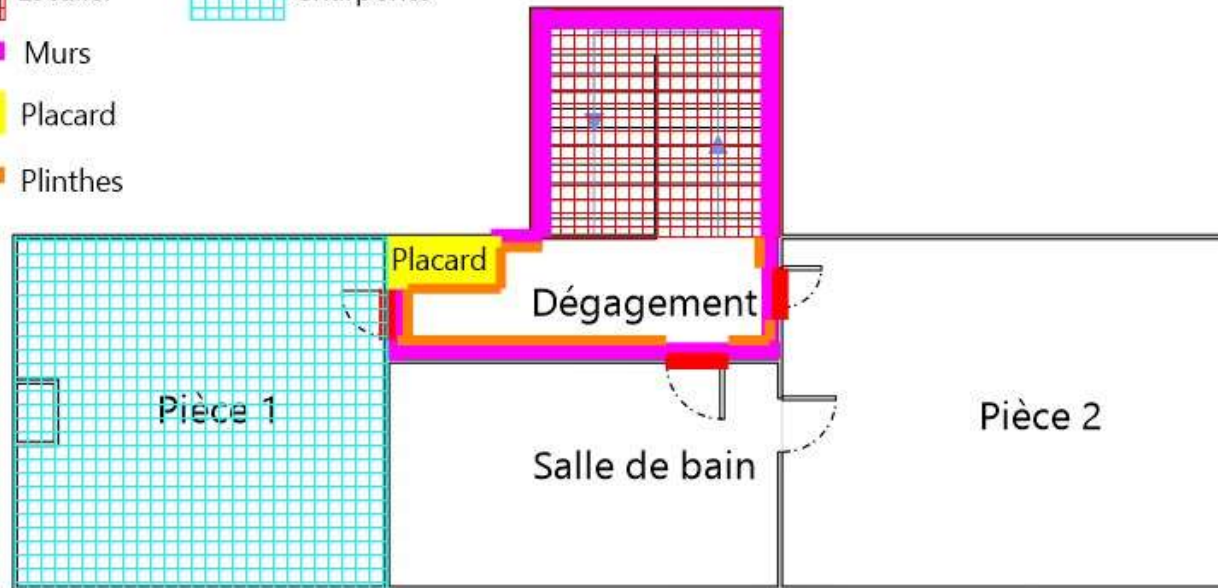
N° planche : 6/7

Plinthes
