# DIAGNOSTIC MULTICRITERE DE COPROPRIETE

OPAH RU Lannion Tréguier  
(2020-2024)

12 rue du Port  
TREGUIER

AD 28

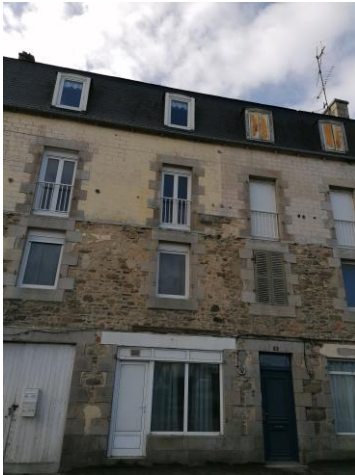
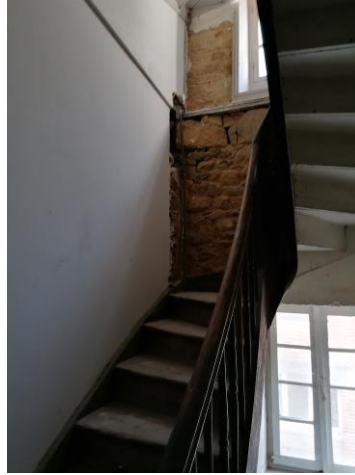
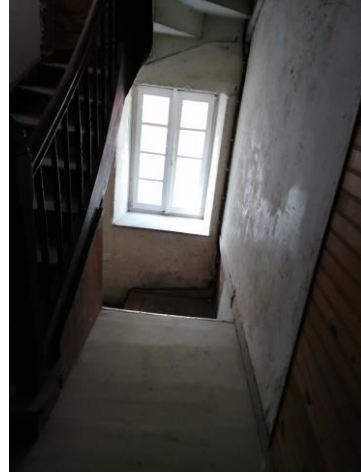
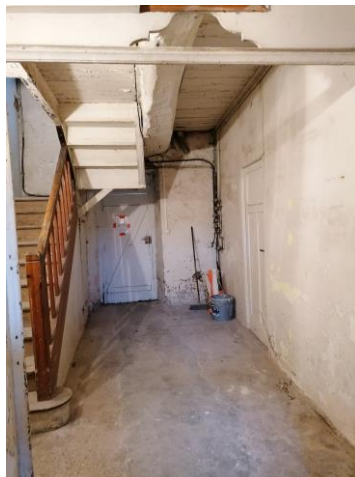
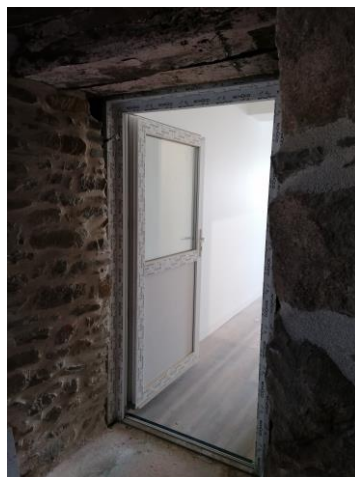
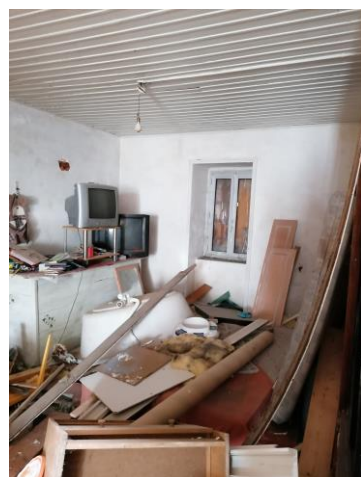
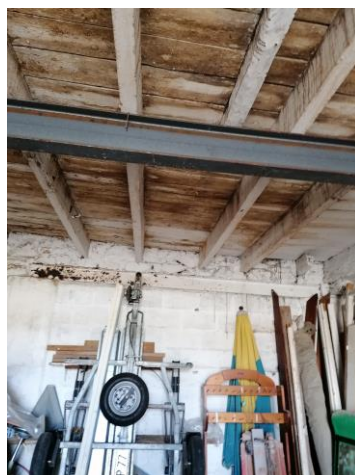
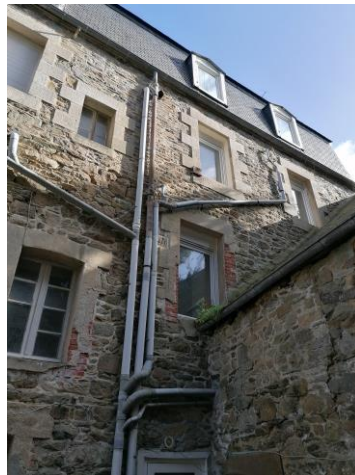
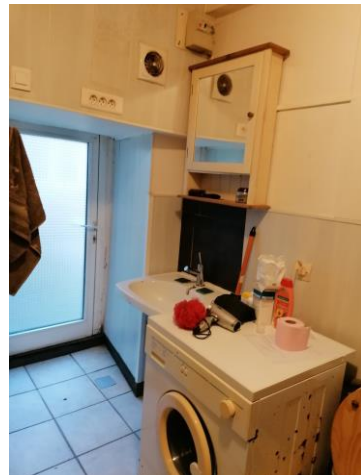
## Reportage photos – Bâtiment A

Etat du bâti		Constats et préconisations
Toiture et zinguerie	Bon	Charpente et couverture en ardoise naturelle récente, en bon état apparent.
Structures	Mauvais	Murs en moellons de pierre présentant des dégradations, délitement des linteaux et entourage de baies, descellement et altération des maçonneries. Discontinuité des solives des planchers bois sur rez-de-chaussée.
Façades	Très mauvais	Murs extérieurs de type maçonnerie de moellons de pierre. Enduits extérieurs et joints altérés. Enduits de façades Est et Ouest très dégradés
Cage d'escalier et hall d'entrée	Très mauvais	Escaliers bois et paliers des parties communes anciens, marches et lames de plancher dégradées, parties de rampes et de garde-corps manquantes. Travée d'escalier d'accès au 2ème étage est étroite (60cm), peu fonctionnelle.
Réseau électrique	Mauvais	Présence de circuits électriques et dominos non protégés. En parties privatives, des éléments hors normes et tableaux non accessibles.

Etat des surfaces (peintures et sols)	Très mauvais	Revêtements de murs, plafonds et sols des parties communes très dégradés, d'allure vétuste (fissures, décollement des enduits plâtre, écaillage généralisé des peintures anciennes, etc.), pouvant contenir du plomb.
Menuiseries extérieures	Mauvais	Fenêtres de la cage d'escalier anciennes, en bois simple vitrage, fuyantes voire vétustes.
Chutes de personnes	Très mauvais	Absence de garde-corps sur les fenêtres de 2 logements. Absence d'une partie de rampe et défaut de garde-corps dans l'escalier commun.
Propagation incendie	Mauvais	Risque de propagation liée à la présence de vitrage et ventilation entre les logements et l'escalier, l'absence de dispositif de désenfumage de la cage d'escalier. Aucune signalisation dans les parties communes.
Assainissement	Mauvais	Réseau d'évacuation des eaux usées désordonné, canalisations hétérogène, cheminement en façade. Absence de colonne technique.

Cour	Moyen	Humidité tellurique au niveau du sol de la cour.
Locaux communs	Mauvais	Absence de local poubelles ; conteneurs entreposés dans la cour intérieure.
Production de chauffage et d'ECS	Sans objet	Les équipements de chauffage et de production d'ECS sont individuels.
grille dégradation	0,42	Insalubrité avérée des parties communes
Etiquette énergie	Non renseigné	
Etiquette climat	Non renseigné

Etudes techniques préalables	
Etude de structure + état parasitaire	2 000 € HT
Diagnostics plomb et amiante	500 € HT
Diagnostic de Performance Energétique (DPE) à l'immeuble	à chiffrer
Travaux à court terme	
Reprises structurelles (planchers, escaliers, garde-corps)	15 215 €
Résorption de l'humidité et isolation thermique (y compris ravalement et menuiseries)	44 740 €
Mises en sécurité électrique et incendie	11 325 €
Qualité de l'air intérieur et évacuation des polluants (ouvrants, ventilation)	3 700 €
Mise aux normes du réseau d'assainissement	18 500 €
Revêtements intérieurs des murs, sols et plafonds	13 219 €
Travaux à moyen terme	
Aménagement d'un local poubelle	à chiffrer
Reprise du sol de la cour	à chiffrer
Autres dépenses	
Prestations intellectuelles : Maîtrise d'œuvre, SPS (12 %)	à chiffrer
Frais annexes : dommage Ouvrage, Honoraires syndic	à chiffrer
Aléas	à chiffrer
<b>TOTAL HT</b>	<b>122 303 €</b>

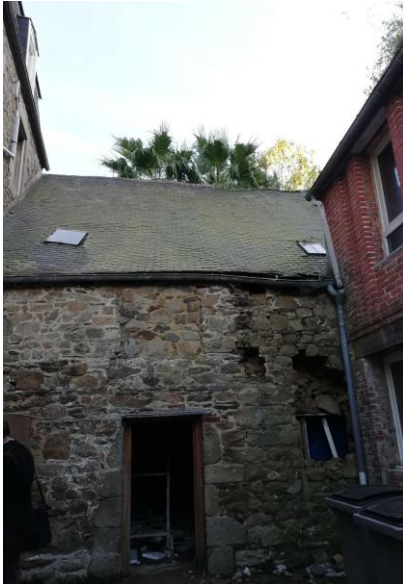
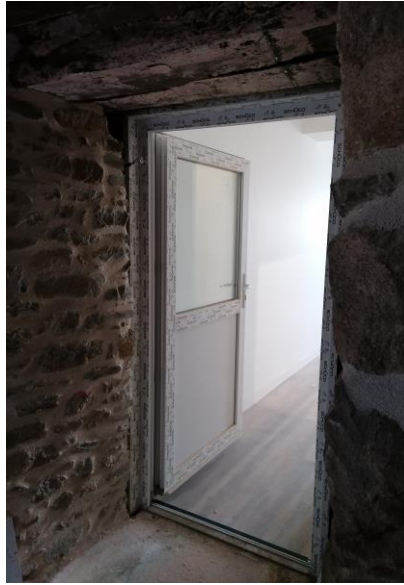
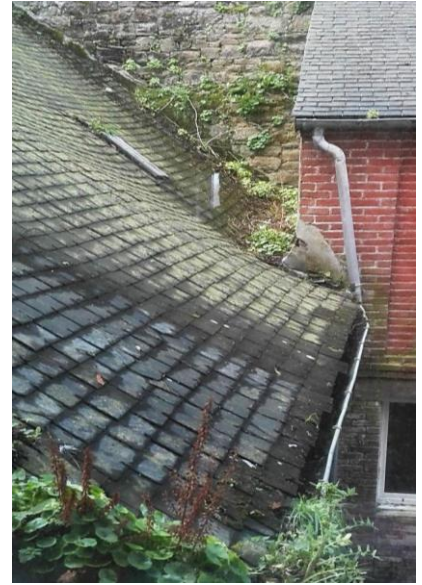
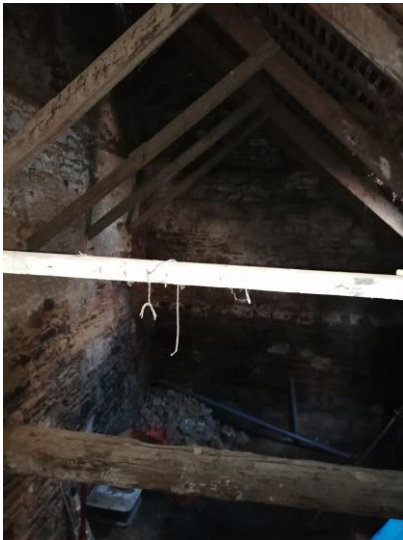
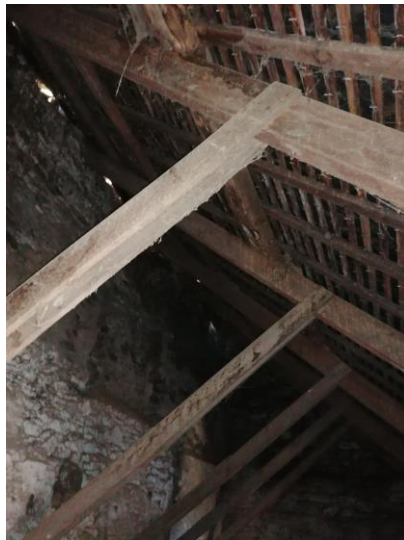
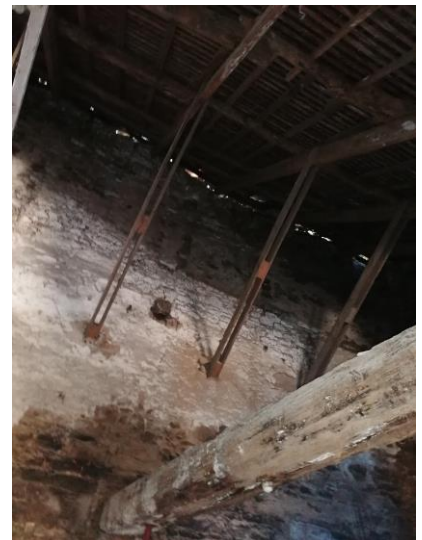
## Reportage photos – Bâtiment B

Etat du bâti		Constats et préconisations
Toiture et zinguerie	Très mauvais	Couverture vétuste, très dégradée, déformée, sans entretien (développement de végétations) et fuyante. Attaques parasitaires.
Structures	Très mauvais	Murs instables, éventrement de la façade, risque d'effondrement. Plancher absent entre le rez-de-chaussée et le premier étage.
Façades	Très mauvais	Murs extérieurs de type maçonnerie de moellons de pierre. Enduits extérieurs et joints altérés.
Cage d'escalier et hall d'entrée	Sans objet	
Réseau électrique	Très mauvais	Absence d'installations électriques.
Etat des surfaces (peintures et sols)	Très mauvais	Absence de revêtement sur les maçonneries et le sol.
Menuiseries ext.	Très mauvais	Absence de portes et fenêtres. Clos non assuré.
Chutes de personnes	Très mauvais	Dalle au 1 <sup>er</sup> étage (reliée au logement du bâtiment A, lot n°5) dépourvue de garde-corps et barreaudage, représentant un danger pour la sécurité physiques des personnes.

Propagation incendie	Très mauvais	Bâtiment difficilement accessible pour les pompiers.
Assainissement	Très mauvais	Absence de réseaux de distribution et d'évacuation des eaux
Cour	Moyen	Humidité tellurique au niveau du sol de la cour.
Locaux communs	Sans objet	
Production de chauffage et d'ECS	Sans objet	
grille dégradation	Non évalué	Démolition du bâtiment préconisée suite à une expertise judiciaire.
Etiquette énergie (consommation énergie primaire)	Non renseigné	
Etiquette climat (émission de gaz à effet de serre)	Non renseigné

Démolition - Travaux URGENTS	
Protections et mesures conservatoires	8 000 €
Démolition complète	15 000 €
Reconstruction	
Reprise des fondations et des maçonneries	15 000 €
Charpente bois et couverture ardoise	27 000 €
Autres dépenses	
Prestations intellectuelles : Maîtrise d'œuvre, SPS (12 %)	7 800 €
<b>TOTAL HT</b>	<b>72 800 €</b>
<b>TOTAL TTC (TVA à 20 %)</b>	<b>87 360 €</b>

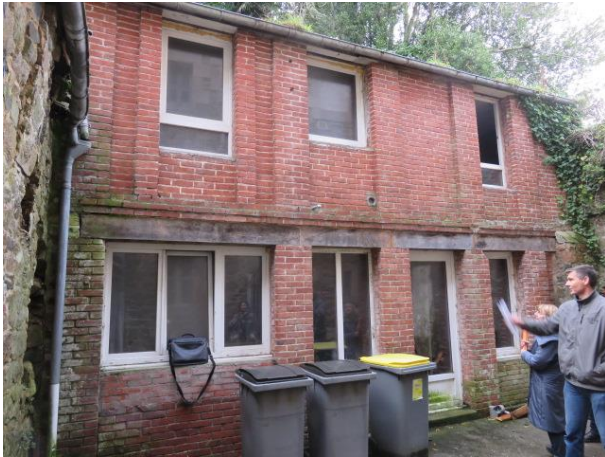
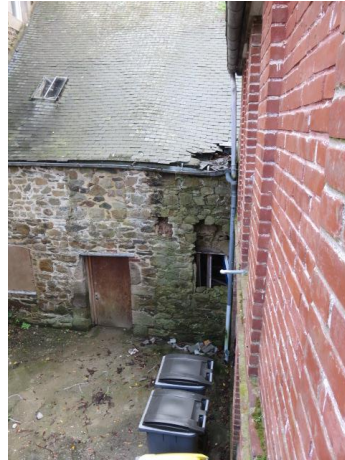
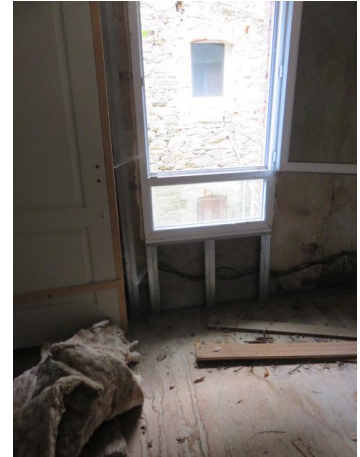
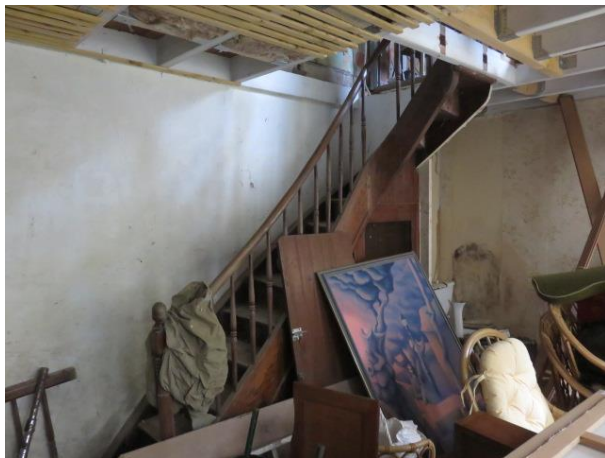
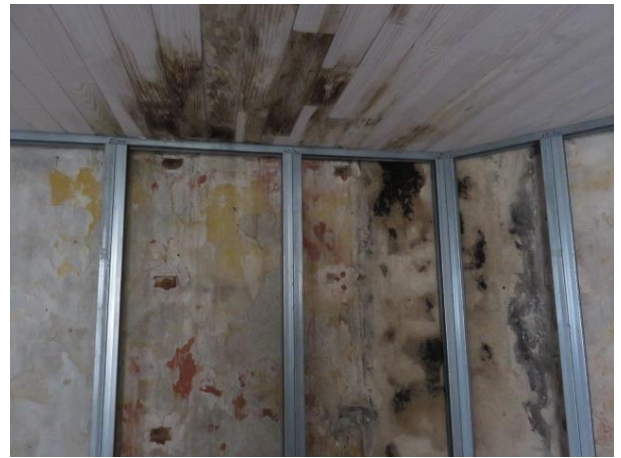
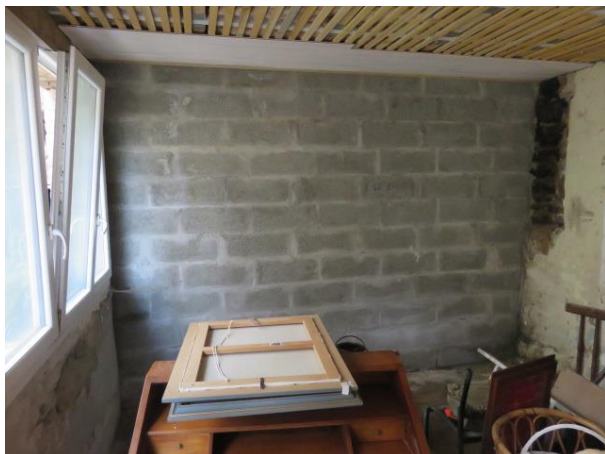
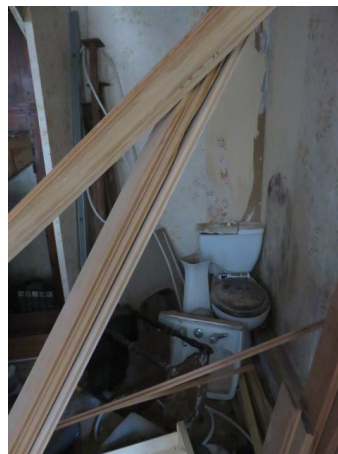
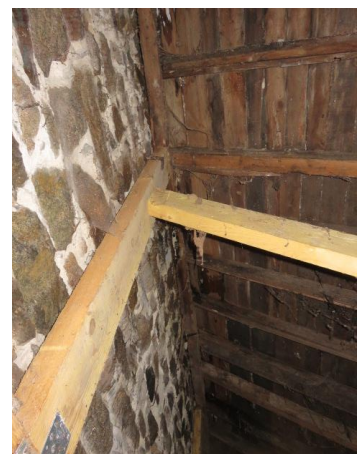
## Reportage photos – Bâtiment C et cour

Etat du bâti		Constats et préconisations
Toiture et zinguerie	Très mauvais	Couverture dégradée, sans entretien : développement important de végétation, gouttière obstruée, solins fissurés (risque d'infiltrations). Des traces d'infiltrations sont visibles au plafond et sol de l'étage. Descente d'eaux pluviales et gouttières vétustes. Absence d'isolation thermique sous toiture.
Structures	Mauvais	Murs périphériques et sol très humides, soumis à des remontées d'humidité tellurique. Pièces de bois altérées.
Façades	Mauvais	Murs extérieurs de type maçonnerie brique de terre cuite jointoyée, joints altérés, l'ensemble est d'allure dégradée et non entretenu. Absence d'isolation thermique des murs extérieurs.
Cage d'escalier et hall d'entrée	Très mauvais	Escalier non fonctionnel et non sécurisé, à remplacer.
Réseau électrique	Très mauvais	Absence d'équipements électriques en état de fonctionnement
Etat des surfaces (peintures et sols)	Très mauvais	Importante dégradation des revêtements de sols et muraux (carrelage, parquet,...)

Menuiseries extérieures	Bon	Fenêtres anciennes en double-vitrage, en bon état apparent.
Chutes de personnes	Très mauvais	Trémie escalier non sécurisée, absence de garde-corps.
Propagation incendie	Mauvais	Absence de détecteur de fumées dans le logement. Bâtiment difficilement accessible pour les pompiers.
Assainissement	Très mauvais	Aucune alimentation et évacuation des appareils sanitaires fonctionnelle
Cour	Moyen	Humidité tellurique au niveau du sol de la cour.
Locaux communs	Sans objet	
Production de chauffage et d'ECS	Très mauvais	Aucun équipement de chauffage et de production d'ECS fonctionnel.
Grille insalubrité	Non évalué	<b>Coût des travaux de réhabilitation évalué supérieur à une reconstruction neuve : bâtiment voué à l'interdiction définitive d'habiter, voire à la démolition.</b>
Etiquette énergie	Non renseigné	
Etiquette climat	Non renseigné

Etudes techniques préalables	
Etude de structure + état parasitaire	800 € HT
Diagnostics plomb et amiante	250 € HT
Diagnostic de Performance Energétique (DPE) à l'immeuble	à chiffrer
Travaux à court terme / moyen terme	
Reprise de distribution intérieure (amélioration éclairage)	4 678 €
Reprises structurelles (pièces bois altérées)	2 560 €
Résorption de l'humidité et isolation thermique (y compris ravalement et menuiseries)	34 016 €
Mise en sécurité trémie escalier	3 500 €
Qualité de l'air intérieur et évacuation des polluants (ouvrants, ventilation)	1 200 €
Equipements sanitaires et réseaux, installations électriques, chauffage	13 350 €
Revêtements intérieurs des murs, sols et plafonds	4 714 €
Autres dépenses	
Prestations intellectuelles : Maîtrise d'œuvre, SPS (12 %)	7 808 €
Frais annexes : dommage Ouvrage, Honoraires syndic	à chiffrer
Aléas	à chiffrer
<b>TOTAL HT</b>	<b>72 786 €</b>
<b>TOTAL TTC (TVA à 10 %)</b>	<b>80 164 €</b>
