**PRESBYTERE DE BRELEVENEZ**  
**Place Ernest Laurent**  
**22300 LANNION**

## SYNTHESE DU RAPPORT :

**Il a été repéré des indices de présence d'agents de dégradation biologique du bois.**

La mission confiée à SOCOTEC a pour objet la réalisation de l'état d'un constat de l'état parasitaire. Elle respecte les exigences méthodologiques de la norme NF P 03-200.

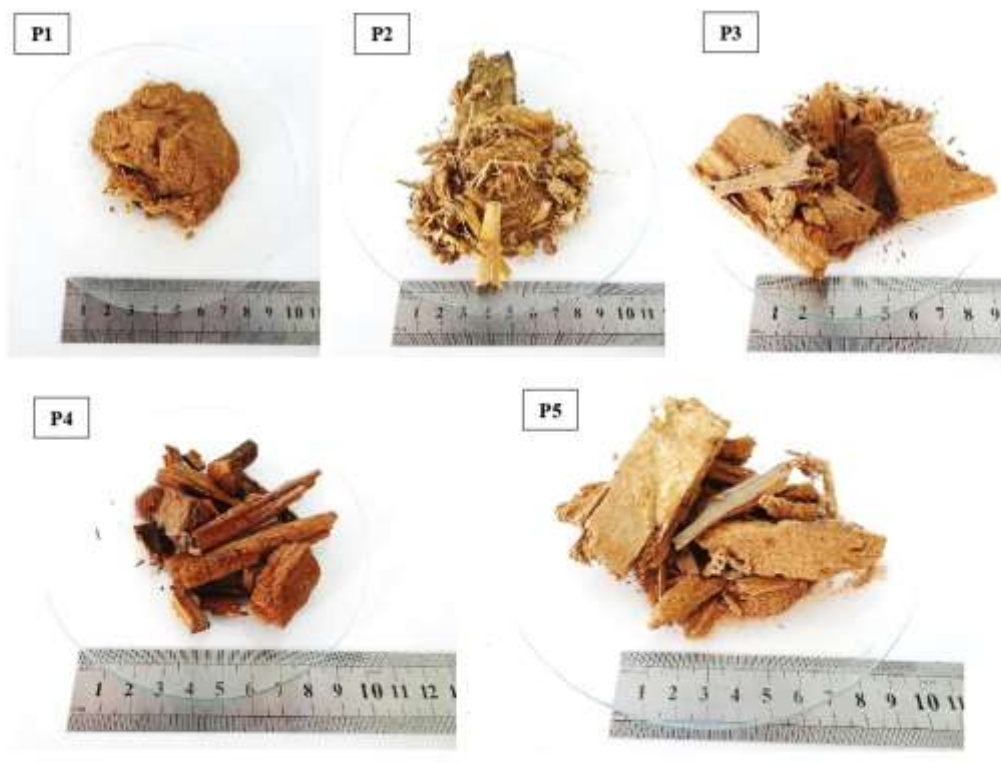
En date du 09 Mai 2023, 5 échantillons contenant des morceaux de bois dégradés, de la vermoulure ou du mycélium ont été reçus au laboratoire.

**Prélèvements 1, 2 et 3** : Les 3 échantillons ont été attaqués par le même ILX (Insecte à Larves Xylophages).

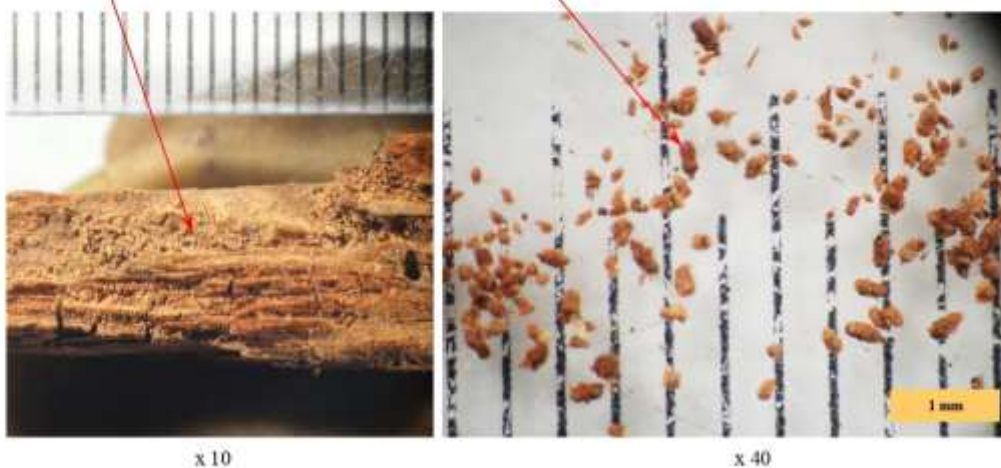
Des galeries se chevauchant entre-elles et de la vermoulture citrine, d'une taille inférieure à 0,5 mm, sont observés sur l'échantillon.

Ces caractéristiques correspondent aux **Petites Vrillettes** (*Anobium punctatum*), ILX de l'ordre des Coléoptères et appartenant à la famille des Anobiidés, s'attaquant sans distinction à l'ubier des essences feuillues et résineuses.

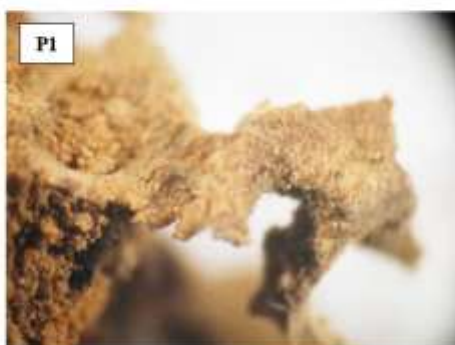
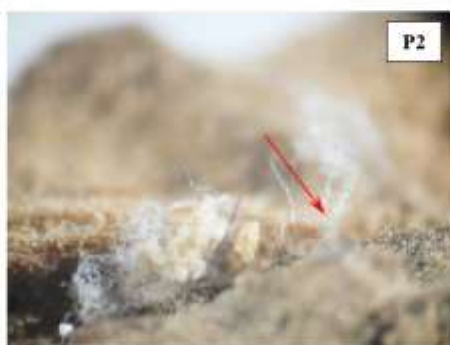
**Prélèvements 1, 2 et 4** : Les 3 échantillons présentent les mêmes caractéristiques.

Les observations macroscopiques et stéréomicroscopiques mettent en évidence l'absence de matière fongique. Seul des fibres et filaments sont observés dans le prélèvement 2. Le prélèvement 4 présente néanmoins de la pourriture cubique brune, ainsi que de la pourriture molle.

Filaments x 50

Pourriture cubique

Pourriture molle x 10

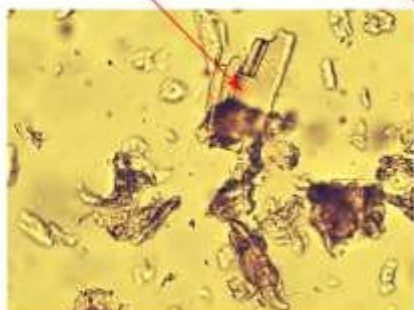
Les observations microscopiques confirment l'absence d'éléments fongiques dans ces 3 prélèvements. Seul des débris de bois, des vermoultures, des toiles d'araignées et quelques moisissures sont observées.

Aucune trace de champignon lignivore n'a été retrouvée dans ces prélèvements.

Le champignon responsable de la pourriture cubique brune, ainsi que celui responsable de la pourriture molle n'ont pas été retrouvés dans P4.

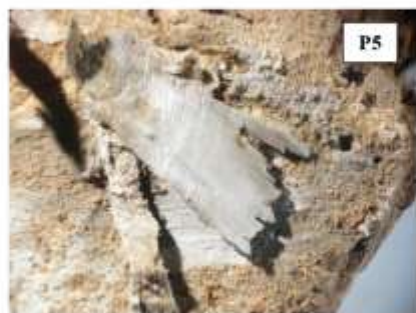
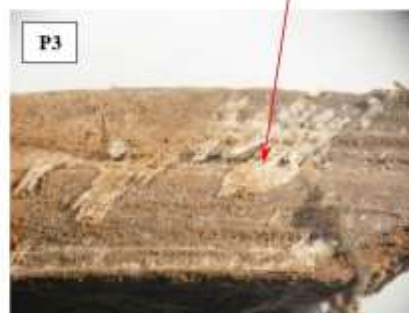
**Prélèvements 3 et 5** : Les 2 échantillons ont été attaqués par le même champignon.

Les observations macroscopiques et stéréomicroscopiques mettent en évidence un mycélium blanchâtre à gris, cotonneux-laineux, se détachant en strates.

À titre curatif, la première mesure à prendre consiste à supprimer les arrivées d'eau, le développement des champignons lignivores nécessitant que l'humidité du bois soit supérieure ou égale à 20 %.

S'agissant d'un champignon lignivore et d'ILX, il conviendra à titre préventif d'effectuer un traitement chimique fongicide / insecticide conformément à la certification QUALIBAT 1532, valant règles professionnelles. Celui-ci devra être réalisé par une entreprise titulaire du label CTB A+ ou QUALIBAT et utilisant des produits labellisés CTB P+.

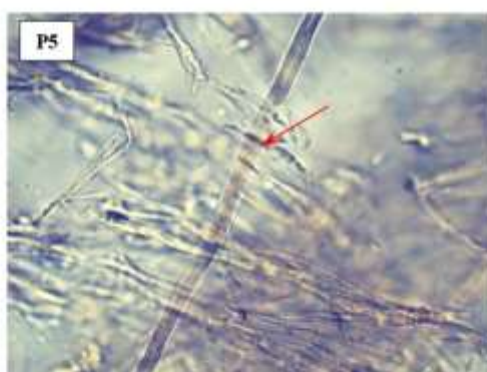
Les observations microscopiques révèlent un système hyphal dimitique bouclé. Les hyphes génératifs sont hyalins à jaunes dans le réactif de MELZER, ramifiés, septés et bouclés. Les hyphes squelettiques ont des parois épaisses et un lumen réduit. Ils sont dextrinoïdes (bruns) dans le réactif de MELZER.

Hyphe squelettique x 1000

Boucle x 1000

Les éléments susmentionnés correspondent aux **Mérules** du genre *Serpula* (*Serpula spp.*), Basidiomycètes lignivores provoquant de la pourriture cubique brune et nécessitant un taux d'humidité minimal de 20 % pour se développer, leur optimum étant de 35 %.

Si la voie chimique n'est pas retenue, le traitement à l'air chaud est possible et est encadré par FD CEN/TR 15.003. Cette technique est largement répandue dans les pays d'Europe du Nord, plus sensibles aux contraintes liées à l'utilisation de fongicides et d'insecticides dans le bâti. Pour votre parfaite information, le château de la Reine à Copenhague a été traité de cette façon. Cette technique consiste à porter le bâti à une température d'au moins 50°C pendant au moins 16 heures et permet de tuer les éléments fongiques tandis que la voie chimique se limite à les inhiber.
