DIAGNOSTIC MULTICRITERE DE COPROPRIETE

OPAH RU Lannion Tréguier
(2020-2024)

7 rue Geoffroy de Pontblanc
LANNION

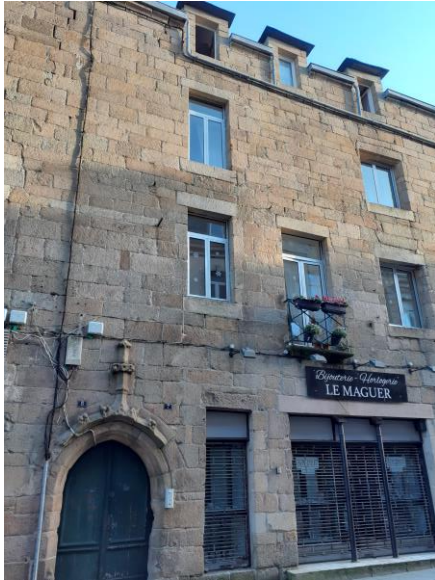
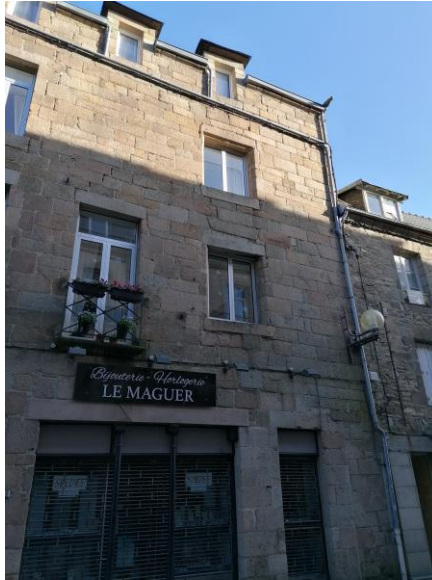
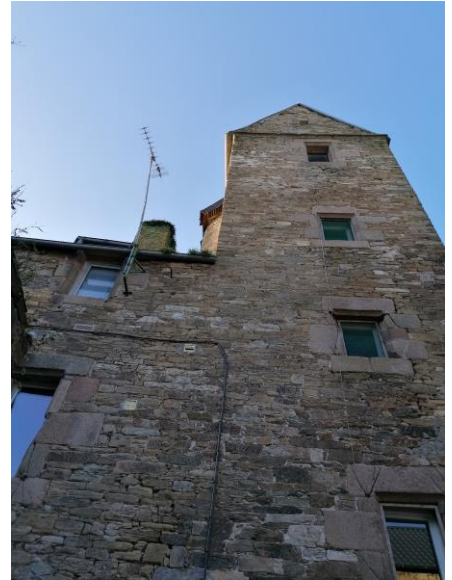
Façade avant et tourelle

Etat des surfaces (peintures et sols)	Mauvais	Quelques enduits décollés. Désagrégation du torchis et des revêtements. CREP (repérage plomb) à effectuer.
Menuiseries ext.	Mauvais	Vitre de fenêtre cassée dans la tourelle : clos non assuré. Rechercher meilleure adéquation avec le caractère patrimonial du bâti (bois avec petit bois)
Chutes de personnes	Très mauvais	Garde-corps absents sur de nombreuses fenêtres.
Propagation incendie	Mauvais	Absence de désenfumage et de dispositif de prévention (extincteur, signalétique)
Assainissement	Mauvais	Réseaux EP/EU/EV apparents en façade arrière et mélangés. A soigner et à reprendre avec dépose localisée de l'existant.
Cour	Mauvais	Humidité importante liée aux remontées capillaires et au déversement d'eaux pluviales en provenance d'un immeuble voisin.
Locaux communs	Mauvais	Absence de local poubelles. Etat de la cave à contrôler ainsi que le conduit de ventilation.

Etudes techniques préalables	
Etude de structure (pour recherche risques face aux fissures apparentes)	à chiffrer
Diagnostic de l'état parasitaire	à chiffrer
Constat des Risques d'Exposition au Plomb (CREP)	à chiffrer
Travaux urgents	
Réfection toiture, démolition cheminée, réfection descentes EP	30 000 € HT
Remplacement des vélux dans le grenier de la tourelle	à chiffrer
Mise en place de garde-corps aux normes aux fenêtres des logements	à chiffrer
Travaux à court terme	
Reprises structurelles (selon résultat de l'étude de structure)	à chiffrer
Amélioration de la sécurité incendie (désenfumage)	à chiffrer
Réfection de la cage d'escalier et du hall d'entrée	à chiffrer
Mise aux normes de l'électricité dans les parties communes	à chiffrer
Mise aux normes du réseau d'assainissement	à chiffrer
Reprise étanchéité du sol de la cour	à chiffrer
Aménagement d'un local poubelle	à chiffrer
Travaux à moyen terme	
Ravalement simple et rejointoiement façades pierre	à chiffrer

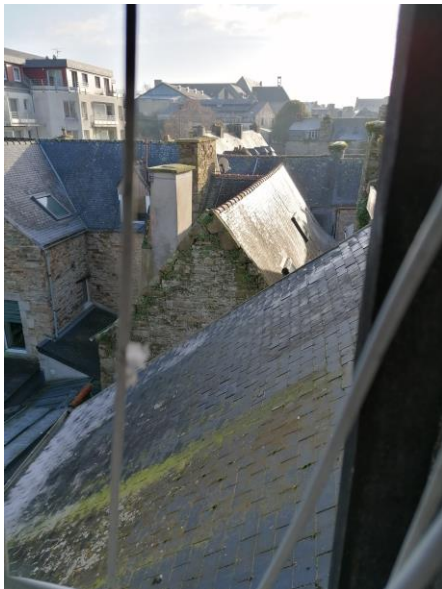
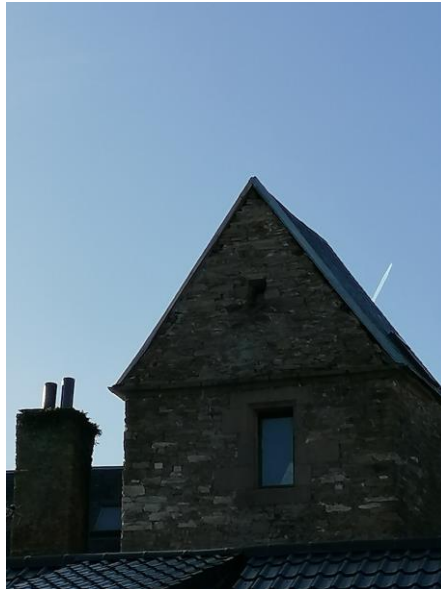
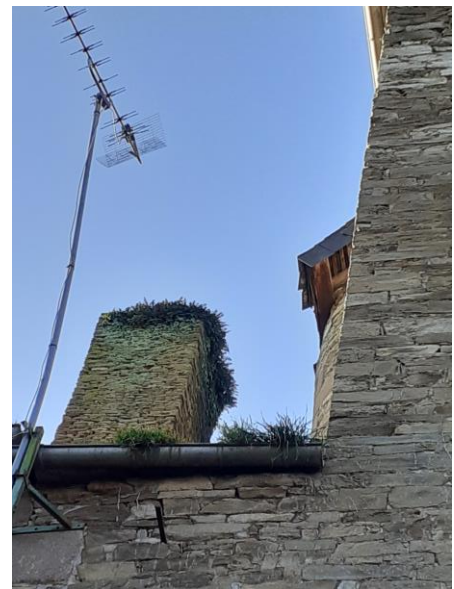
Couverture et cheminée

Etat du bâti		Constats et préconisations
Toiture et zinguerie	Très mauvais	Couverture très dégradée dans son ensemble (cheminée, rives, solins, gouttières, charpente, descentes EP). Ardoises instables, crochets oxydés. Cheminée potentiellement dangereuse. Grenier dans tourelle non isolé.
Structures	Moyen	Plancher sur caves refait en hourdis béton ; aucune fissuration ou déformation visible. Présence localisée d'humidité en caves cependant.
Façades	Moyen	Façades en pierre nécessitant rejointoiement pour corriger humidité et prévenir les infiltrations. Fissures liées à la poussée de charpente. Murs non isolés.
Cage d'escalier et hall d'entrée	Mauvais	Fissures importantes dans le hall et l'escalier. Désolidarisation des pierres de conduite. Etude de structure à prévoir.
Réseau électrique	Mauvais	Câbles électriques sans protection. Disposition anarchique des câbles (courants faibles) au-dessus de l'entrée.

Date de vote en AG	Coût estimatif	Date d'exécution prévisionnelle
Réfection toiture arrière avec démolition cheminée centrale, isolation thermique rampants, remplacement vélux, réfection zinguerie (descentes EP)	24/09/2019	32 555 € TTC	2020
Peinture porte d'entrée côté extérieur	24/09/2019	291,01 € TTC	2020
