# DIAGNOSTIC MULTICRITERE DE COPROPRIETE

OPAH RU Lannion Tréguier  
(2020-2024)

12 rue du Port  
TREGUIER

AD 28

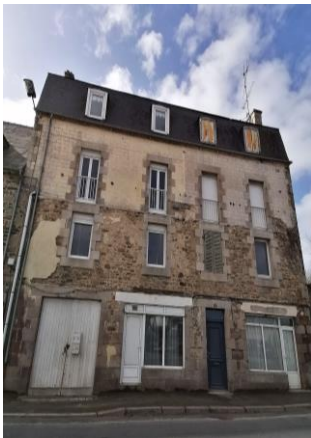
Bâtiment A (façade rue)

Etat du bâti		Constats et préconisations
Toiture et zinguerie	Bon	Charpente et couverture en ardoise naturelle récente, en bon état apparent.
Structures	Mauvais	Murs en moellons de pierre présentant des dégradations, délitement des linteaux et entourage de baies, descellement et altération des maçonneries. Discontinuité des solives des planchers bois sur rez-de-chaussée.
Façades	Très mauvais	Murs extérieurs de type maçonnerie de moellons de pierre. Enduits extérieurs et joints altérés. Enduits de façades Est et Ouest très dégradés
Cage d'escalier et hall d'entrée	Très mauvais	Escaliers bois et paliers des parties communes anciens, marches et lames de plancher dégradées, parties de rampes et de garde-corps manquantes. Travée d'escalier d'accès au 2ème étage est étroite (60cm), peu fonctionnelle.
Réseau électrique	Mauvais	Présence de circuits électriques et dominos non protégés. En parties privatives, des éléments hors normes et tableaux non accessibles.

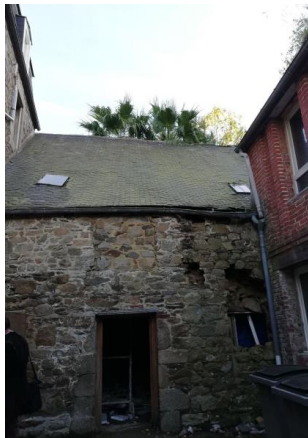
Bâtiment B

Etat du bâti		Constats et préconisations
Toiture et zinguerie	Très mauvais	Couverture vétuste, très dégradée, déformée, sans entretien (développement de végétations) et fuyante. Attaques parasitaires.
Structures	Très mauvais	Murs instables, éventrement de la façade, risque d'effondrement. Plancher absent entre le rez-de-chaussée et le premier étage.
Façades	Très mauvais	Murs extérieurs de type maçonnerie de moellons de pierre. Enduits extérieurs et joints altérés.
Cage d'escalier et hall d'entrée	Sans objet	
Réseau électrique	Très mauvais	Absence d'installations électriques.
Etat des surfaces (peintures et sols)	Très mauvais	Absence de revêtement sur les maçonneries et le sol.
Menuiseries ext.	Très mauvais	Absence de portes et fenêtres. Clos non assuré.
Chutes de personnes	Très mauvais	Dalle au 1 <sup>er</sup> étage (reliée au logement du bâtiment A, lot n°5) dépourvue de garde-corps et barreaudage, représentant un danger pour la sécurité physiques des personnes.

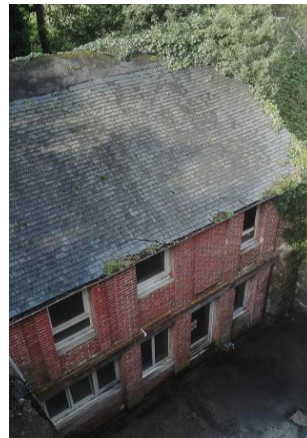
Bâtiment C

Etat du bâti		Constats et préconisations
Toiture et zinguerie	Très mauvais	Couverture dégradée, sans entretien : développement important de végétation, gouttière obstruée, solins fissurés (risque d'infiltrations). Des traces d'infiltrations sont visibles au plafond et sol de l'étage. Descente d'eaux pluviales et gouttières vétustes. Absence d'isolation thermique sous toiture.
Structures	Mauvais	Murs périphériques et sol très humides, soumis à des remontées d'humidité tellurique. Pièces de bois altérées.
Façades	Mauvais	Murs extérieurs de type maçonnerie brique de terre cuite jointoyée, joints altérés, l'ensemble est d'allure dégradée et non entretenu. Absence d'isolation thermique des murs extérieurs.
Cage d'escalier et hall d'entrée	Très mauvais	Escalier non fonctionnel et non sécurisé, à remplacer.
Réseau électrique	Très mauvais	Absence d'équipements électriques en état de fonctionnement
Etat des surfaces (peintures et sols)	Très mauvais	Importante dégradation des revêtements de sols et muraux (carrelage, parquet,...)
